#### 医療事故情報収集等事業第 77 回報告書の公表について

## 医療事故情報収集等事業 第 77 回報告書のご案内

## 【1】無線式心電図モニタの送受信機に関連した事例（第38回報告書）

【2】胃管の誤挿入に関連した事例（第43回報告書）

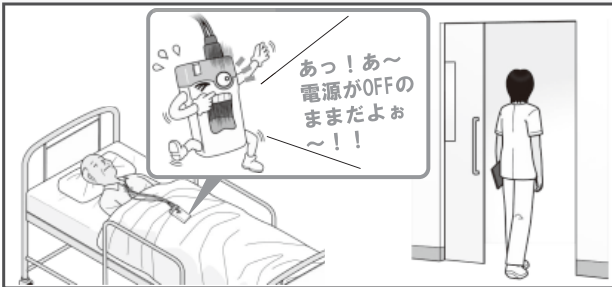
**4** 送信機の取扱い時の注意点（電源の入れ忘れ）

- 清拭などのケアのために、送信機等の電源をOFFにした場合、必ず電源をONにし、セントラルモニタ等にて波形等を確認すること。

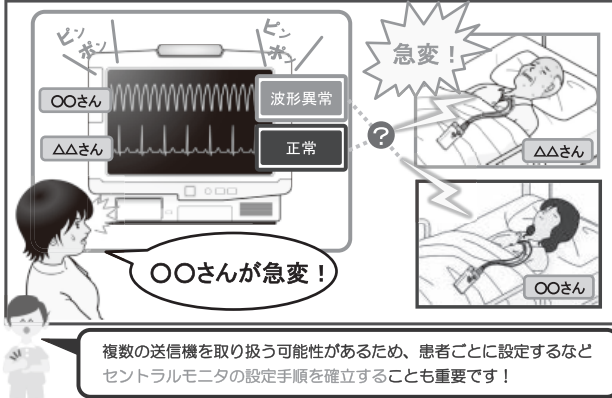
**5** モニタ設定に関する注意点

（事例5） 患者Aのモニタが波形異常を示していたため、確認したところ、患者Aと患者Bの送信機が入れ替わっていた。

- 送信機が装着された患者とセントラルモニタに設定された患者情報が正しいかを確認すること。

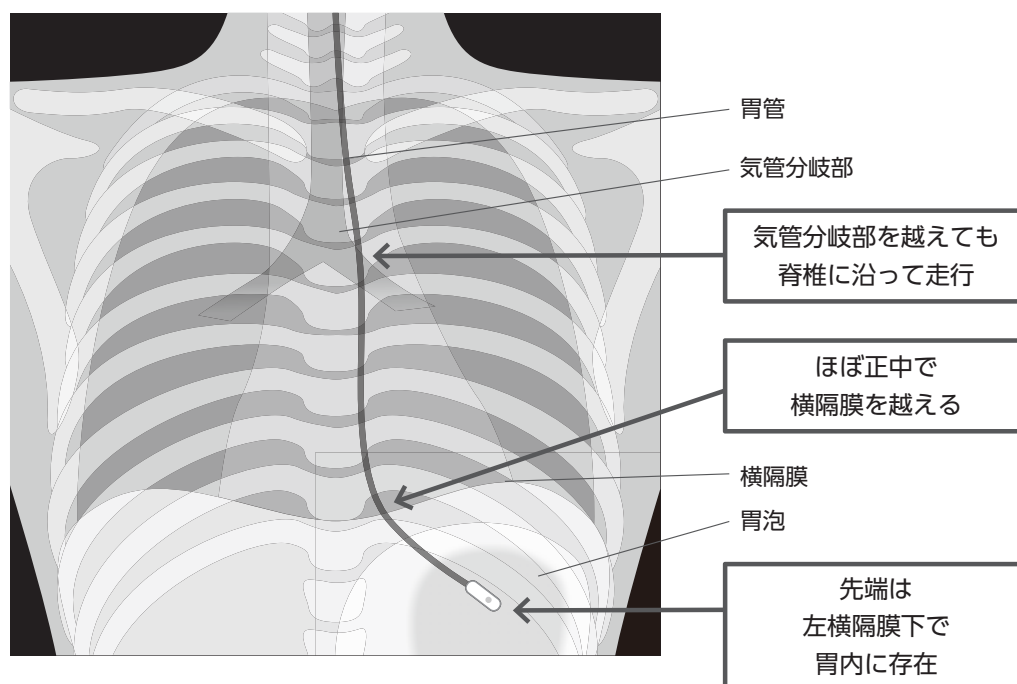
図表Ⅳ－２－１８ X線画像の胃管の走行確認のポイント

また、X線画像で胃管の走行を確認する際のポイントを図表Ⅳ－２－１８に示す。
